Transformation et agrandissement d'une ferme villageoise et construction d'un nouveau bâtiment

Route du Lac 17
1026 Denges

Type de rapport diagnostic
des polluants de construction
« Avant travaux »

N° de dossier 2411-9156

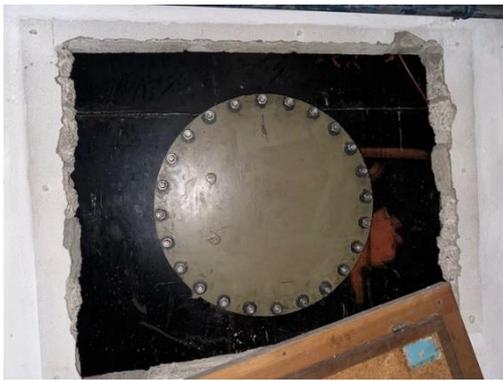
Fiche d'identification 1

Matériaux fortement agglomérés : Joint

Localisation	Bâtiment, Etage, Local	Sous-sol Citerne, trou d'homme

Référence échantillon	2411-9156/4	
Élément	Élément et description	Joint	
	Quantité approximative	1 pc	
	Plan/Croquis	1	
Amiante	Prélevé (O/N)	N	
	OUI	<input checked="" type="checkbox"/>	
	NON	<input type="checkbox"/>	
	MCA par défaut	<input checked="" type="checkbox"/>	
	MCA par analyse	<input type="checkbox"/>	
Elimination des déchets	Date prochaine évaluation	11.2034	
	Décharge de type B	<input type="checkbox"/>	
	Décharge de type E	<input checked="" type="checkbox"/>

Evaluation du matériau, risque de libération d'amiante : III

III Prendre note de la nécessité d'un assainissement.

- Effectuer l'assainissement avant de lancer d'autres travaux;
- Procéder à une réévaluation en cas d'incidents ou de modification de l'utilisation des locaux.

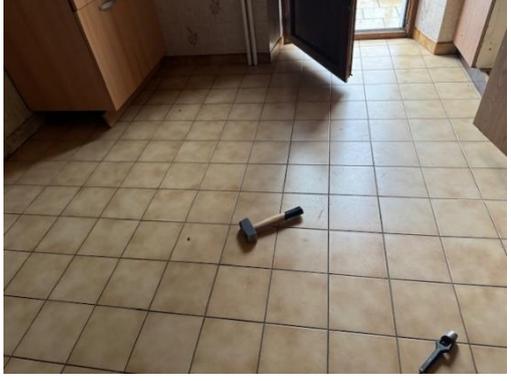
Fiche d'identification 2

Matériaux fortement agglomérés : Colle de carrelage

Localisation	Bâtiment, Etage, Local	Rez-de-chaussée Cuisine

Référence échantillon	2411-9156/6	
Elément	Elément et description	Colle de carrelage	
	Quantité approximative	13 m2	
	Plan/Croquis	1	
	Prélevé (O/N)	O	
Amiante	OUI	<input checked="" type="checkbox"/>	
	NON	<input type="checkbox"/>	
	MCA par défaut	<input type="checkbox"/>	
	MCA par analyse	<input checked="" type="checkbox"/>	
Elimination des déchets	Date prochaine évaluation	11.2034	
	Décharge de type B	<input type="checkbox"/>	
	Décharge de type E	<input checked="" type="checkbox"/>

Evaluation du matériau, risque de libération d'amiante : III

III Prendre note de la nécessité d'un assainissement.

- Effectuer l'assainissement avant de lancer d'autres travaux;
- Procéder à une réévaluation en cas d'incidents ou de modification de l'utilisation des locaux.

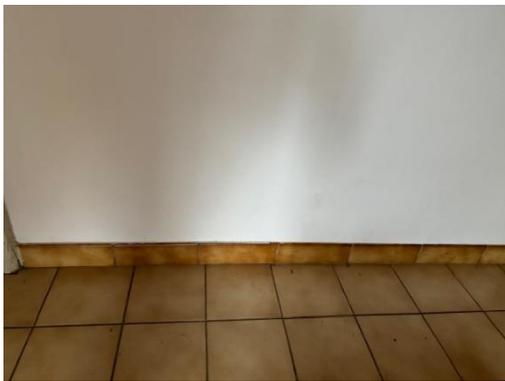
Fiche d'identification 3

Matériaux fortement agglomérés : Colle de plinthe

Localisation	Bâtiment, Etage, Local	Rez-de-chaussée Cuisine + hall d'entrée

Référence échantillon	2411-9156/7	
Elément	Elément et description	Colle de plinthe	
	Quantité approximative	18 ml	
	Plan/Croquis	1	
	Prélevé (O/N)	O	
Amiante	OUI	<input checked="" type="checkbox"/>	
	NON	<input type="checkbox"/>	
	MCA par défaut	<input type="checkbox"/>	
	MCA par analyse	<input checked="" type="checkbox"/>	
	Date prochaine évaluation	11.2034	
Elimination des déchets	Décharge de type B	<input type="checkbox"/>	
	Décharge de type E	<input checked="" type="checkbox"/>

Evaluation du matériau, risque de libération d'amiante : III

III Prendre note de la nécessité d'un assainissement.

- Effectuer l'assainissement avant de lancer d'autres travaux;
- Procéder à une réévaluation en cas d'incidents ou de modification de l'utilisation des locaux.

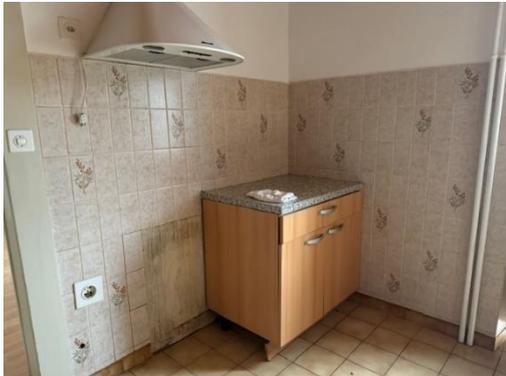
Fiche d'identification 4

Matériaux fortement agglomérés : Colle de faïence

Localisation	Bâtiment, Etage, Local	Rez-de-chaussée Cuisine

Référence échantillon	2411-9156/8	
Elément	Elément et description	Colle de faïence	
	Quantité approximative	7 m ²	
	Plan/Croquis	1	
	Prélevé (O/N)	O	
Amiante	OUI	<input checked="" type="checkbox"/>	
	NON	<input type="checkbox"/>	
	MCA par défaut	<input type="checkbox"/>	
	MCA par analyse	<input checked="" type="checkbox"/>	
Elimination des déchets	Date prochaine évaluation	11.2034	
	Décharge de type B	<input type="checkbox"/>	
	Décharge de type E	<input checked="" type="checkbox"/>

Evaluation du matériau, risque de libération d'amiante : **III**

III Prendre note de la nécessité d'un assainissement.

- Effectuer l'assainissement avant de lancer d'autres travaux;
- Procéder à une réévaluation en cas d'incidents ou de modification de l'utilisation des locaux.

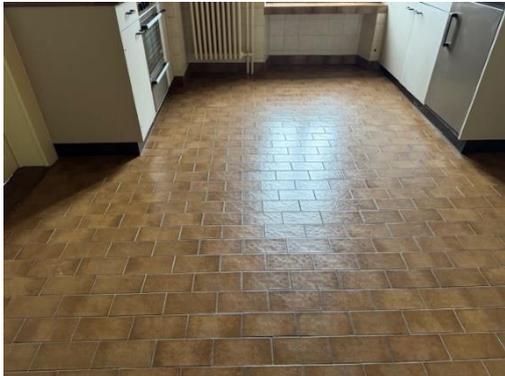
Fiche d'identification 5 Matériaux fortement agglomérés : Colle de carrelage

Localisation	Bâtiment, Etage, Local	1 ^{er} étage Cuisine

Référence échantillon	2411-9156/18	
Elément	Elément et description	Colle de carrelage	
	Quantité approximative	14 m ²	
	Plan/Croquis	1	
	Prélevé (O/N)	O	
Amiante	OUI	<input checked="" type="checkbox"/>	
	NON	<input type="checkbox"/>	
	MCA par défaut	<input type="checkbox"/>	
	MCA par analyse	<input checked="" type="checkbox"/>	
Elimination des déchets	Date prochaine évaluation	11.2034	
	Décharge de type B	<input type="checkbox"/>	
	Décharge de type E	<input checked="" type="checkbox"/>

Evaluation du matériau, risque de libération d'amiante : III

III Prendre note de la nécessité d'un assainissement.

- Effectuer l'assainissement avant de lancer d'autres travaux;
- Procéder à une réévaluation en cas d'incidents ou de modification de l'utilisation des locaux.

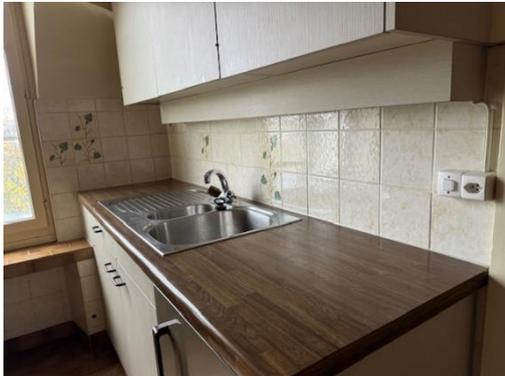
Fiche d'identification 6

Matériaux fortement agglomérés : Colle de faïence

Localisation	Bâtiment, Etage, Local	1 ^{er} étage Cuisine

Référence échantillon	2411-9156/20	
Elément	Elément et description	Colle de faïence	
	Quantité approximative	4 m ²	
	Plan/Croquis	1	
	Prélevé (O/N)	O	
Amiante	OUI	<input checked="" type="checkbox"/>	
	NON	<input type="checkbox"/>	
	MCA par défaut	<input type="checkbox"/>	
	MCA par analyse	<input checked="" type="checkbox"/>	
Elimination des déchets	Date prochaine évaluation	11.2034	
	Décharge de type B	<input type="checkbox"/>	
	Décharge de type E	<input checked="" type="checkbox"/>

Evaluation du matériau, risque de libération d'amiante : **III**

III Prendre note de la nécessité d'un assainissement.

- Effectuer l'assainissement avant de lancer d'autres travaux;
- Procéder à une réévaluation en cas d'incidents ou de modification de l'utilisation des locaux.

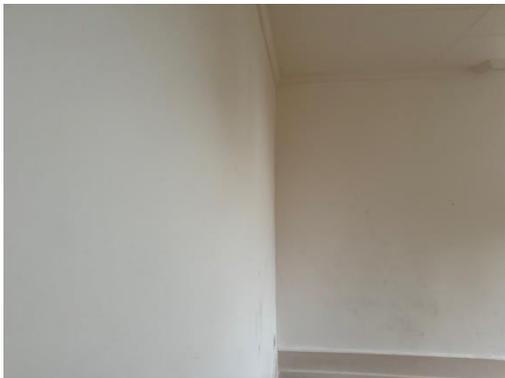
Fiche d'identification 7

Matériaux fortement agglomérés : Enduit

Localisation	Bâtiment, Etage, Local	1 ^{er} étage Murs

Référence échantillon	2411-9156/21	
Elément	Elément et description	Enduit	
	Quantité approximative	50 m ²	
	Plan/Croquis	1	
	Prélevé (O/N)	O	
Amiante	OUI	<input checked="" type="checkbox"/>	
	NON	<input type="checkbox"/>	
	MCA par défaut	<input type="checkbox"/>	
	MCA par analyse	<input checked="" type="checkbox"/>	
Elimination des déchets	Date prochaine évaluation	11.2034	
	Décharge de type B	<input type="checkbox"/>	
	Décharge de type E	<input checked="" type="checkbox"/>

Evaluation du matériau, risque de libération d'amiante : III

III Prendre note de la nécessité d'un assainissement.

- Effectuer l'assainissement avant de lancer d'autres travaux;
- Procéder à une réévaluation en cas d'incidents ou de modification de l'utilisation des locaux.

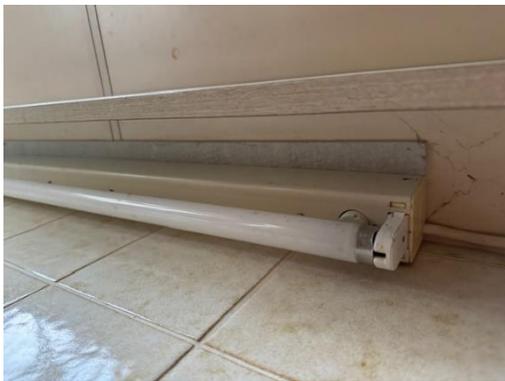
Fiche d'identification 8

Matériaux faiblement agglomérés : Isolation

Localisation	Bâtiment, Etage, Local	1 ^{er} étage Cuisine, sous placard (sous néon)

Référence échantillon	2411-9156/25	
Elément	Elément et description	Isolation	
	Quantité approximative	1 PC	
	Plan/Croquis	1	
	Prélevé (O/N)	O	
Amiante	OUI	<input checked="" type="checkbox"/>	
	NON	<input type="checkbox"/>	
	MCA par défaut	<input type="checkbox"/>	
	MCA par analyse	<input checked="" type="checkbox"/>	
	Date prochaine évaluation	A assainir	
Elimination des déchets	Décharge de type B	<input type="checkbox"/>	
	Décharge de type E	<input checked="" type="checkbox"/>

Evaluation du matériau, risque de libération d'amiante : I

- Sous-sol – Annexe, Atelier, derrière tableau électrique – Isolation / A assainir
- 1^{er} étage – Cuisine, sous placard (sous néon) – Isolation / A assainir

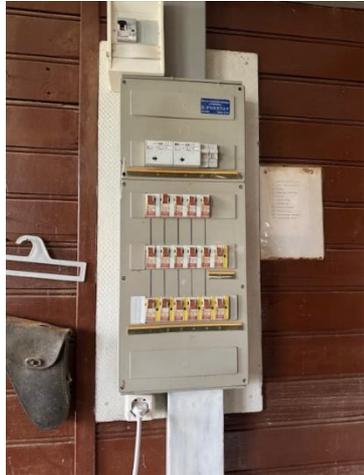
Matériaux faiblement agglomérés : Isolation

Localisation	Bâtiment, Etage, Local	Sous-sol Annexe, atelier, derrière tableau électrique

Référence échantillon	2411-9156/30	
Élément	Élément et description	Isolation	
	Quantité approximative	1 pc	
	Plan/Croquis	1	
Amiante	Prélevé (O/N)	N	
	OUI	<input checked="" type="checkbox"/>	
	NON	<input type="checkbox"/>	
	MCA par défaut	<input checked="" type="checkbox"/>	
	MCA par analyse	<input type="checkbox"/>	
Elimination des déchets	Date prochaine évaluation	A assainir	
	Décharge de type B	<input type="checkbox"/>	
	Décharge de type E	<input checked="" type="checkbox"/>

Evaluation du matériau, risque de libération d'amiante : I

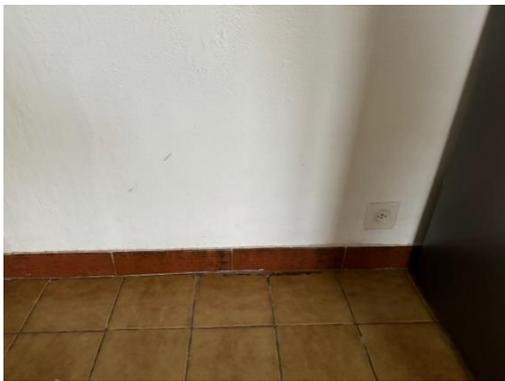
Matériaux fortement agglomérés : Colle de plinthe

Localisation	Bâtiment, Etage, Local	Sous-sol Annexe, cuisine + hall + escaliers

Référence échantillon	2411-9156/32	
Elément	Elément et description	Colle de carrelage	
	Quantité approximative	13 m ²	
	Plan/Croquis	1	
	Prélevé (O/N)	O	
Amiante	OUI	<input checked="" type="checkbox"/>	
	NON	<input type="checkbox"/>	
	MCA par défaut	<input type="checkbox"/>	
	MCA par analyse	<input checked="" type="checkbox"/>	
	Date prochaine évaluation	11.2034	
Elimination des déchets	Décharge de type B	<input type="checkbox"/>	
	Décharge de type E	<input checked="" type="checkbox"/>

Evaluation du matériau, risque de libération d'amiante : **III**

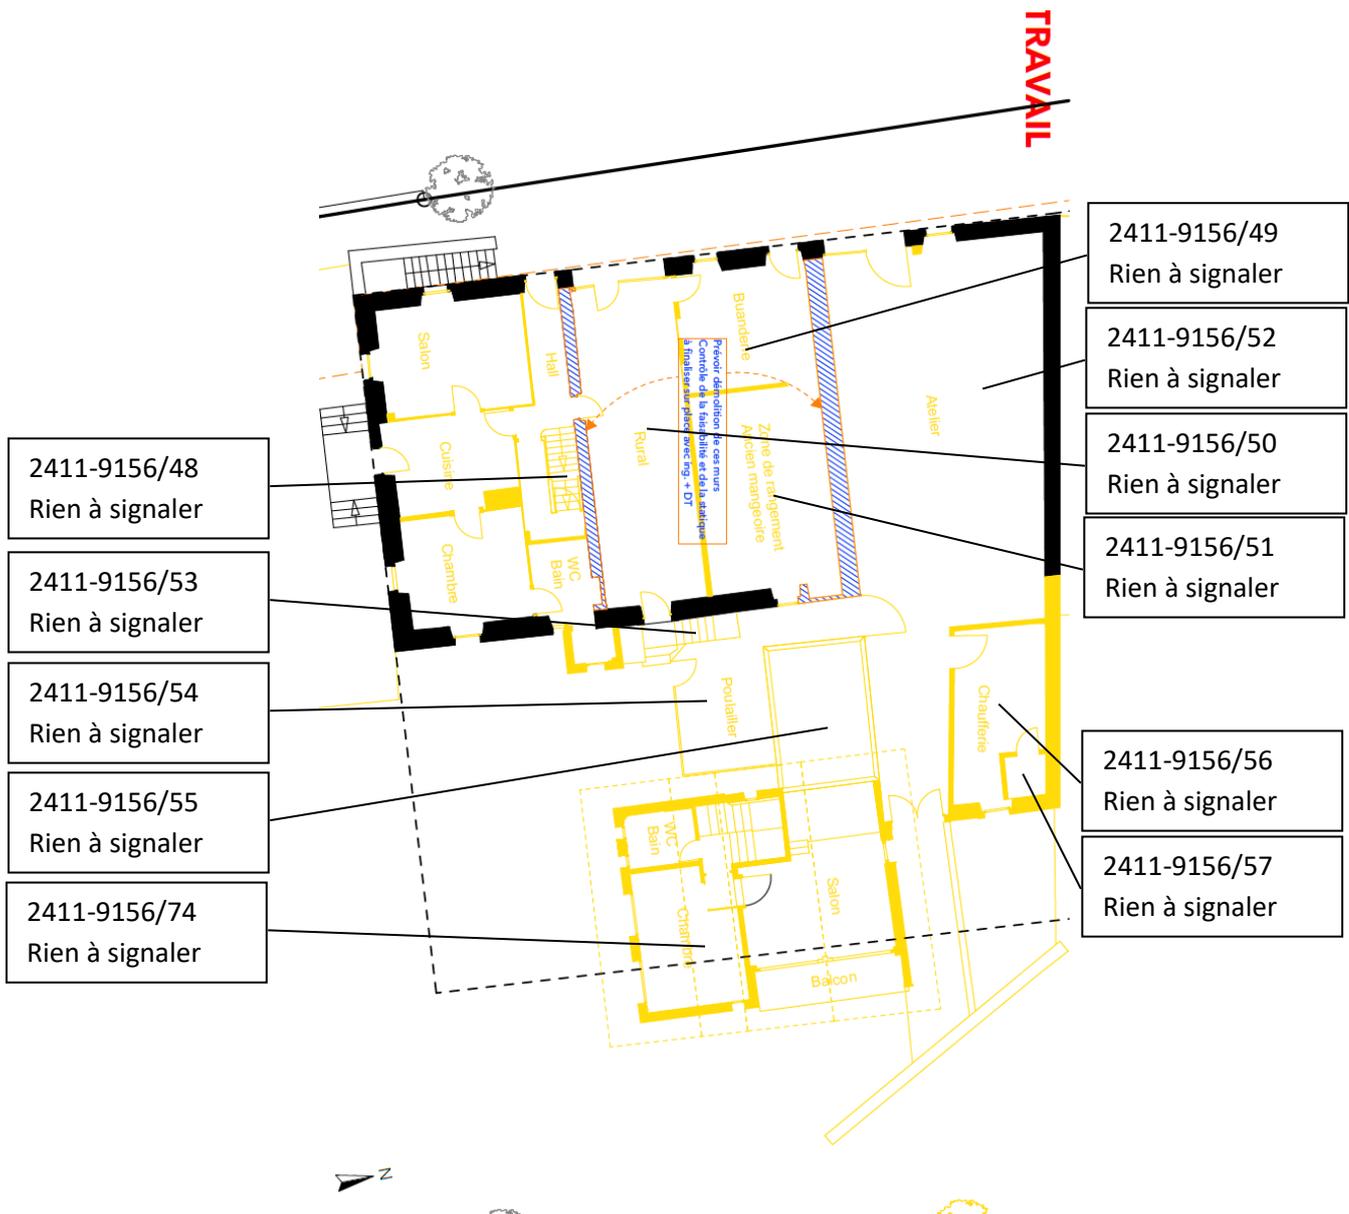
Transformation et agrandissement d'une ferme villageoise et construction d'un nouveau bâtiment – Rez-de-chaussée – Rien à signaler

2411-9156/48
Rien à signaler

2411-9156/53
Rien à signaler
